Verslag van bevindingen, met betrekking tot het kunstwerk 'de Vlegter'

Ing. J.B.M.Bossink

Enschede, 4 februari 2010

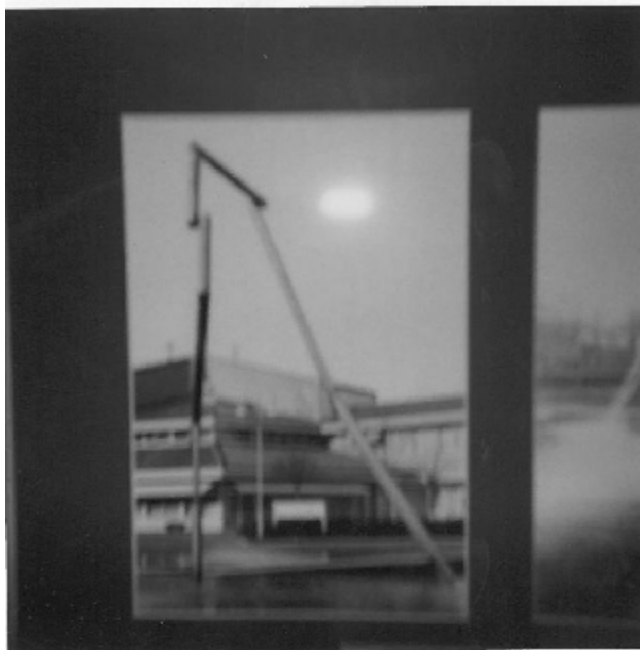
(Zie afbeelding) Door de keuzes zoals die ooit gemaakt is, komen twee buiselementen soms recht in elkaars verlengde. Als dan een z.g. doorslag optreedt, is de onderlinge verhouding van standen zodanig verstoord, dat het kunstwerk uiteindelijk ook vastloopt. Intussen gaan twee buizen elkaar op zeer korte afstand passeren (schaar).

Ad punt 3: Knikkende armen-1

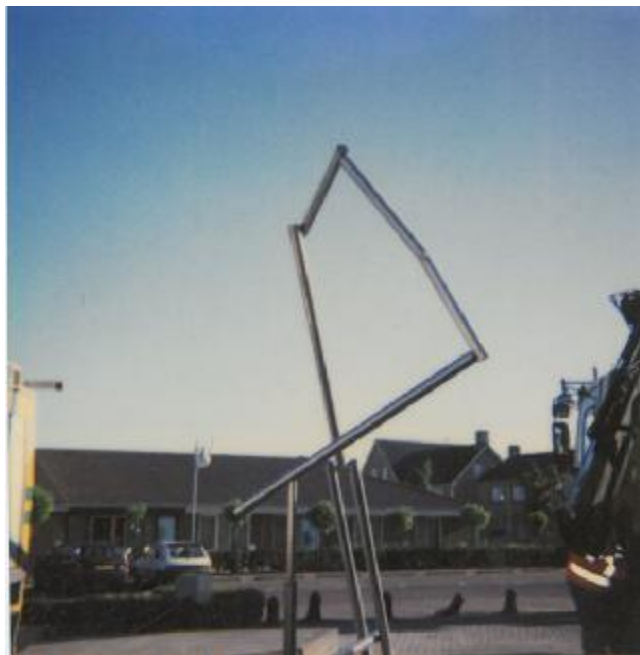
Ad punt 3: Knikkende armen-2
